## INSTITUTO NACIONAL DE PESQUISAS ESPACIAIS

### TERMO DE REFERÊNCIA

#### CONTRATAÇÃO DE SERVIÇO DE FISCALIZAÇÃO TÉCNICA COENE - NATAL

# **Projeto Revitaliza - INPE - COENE**

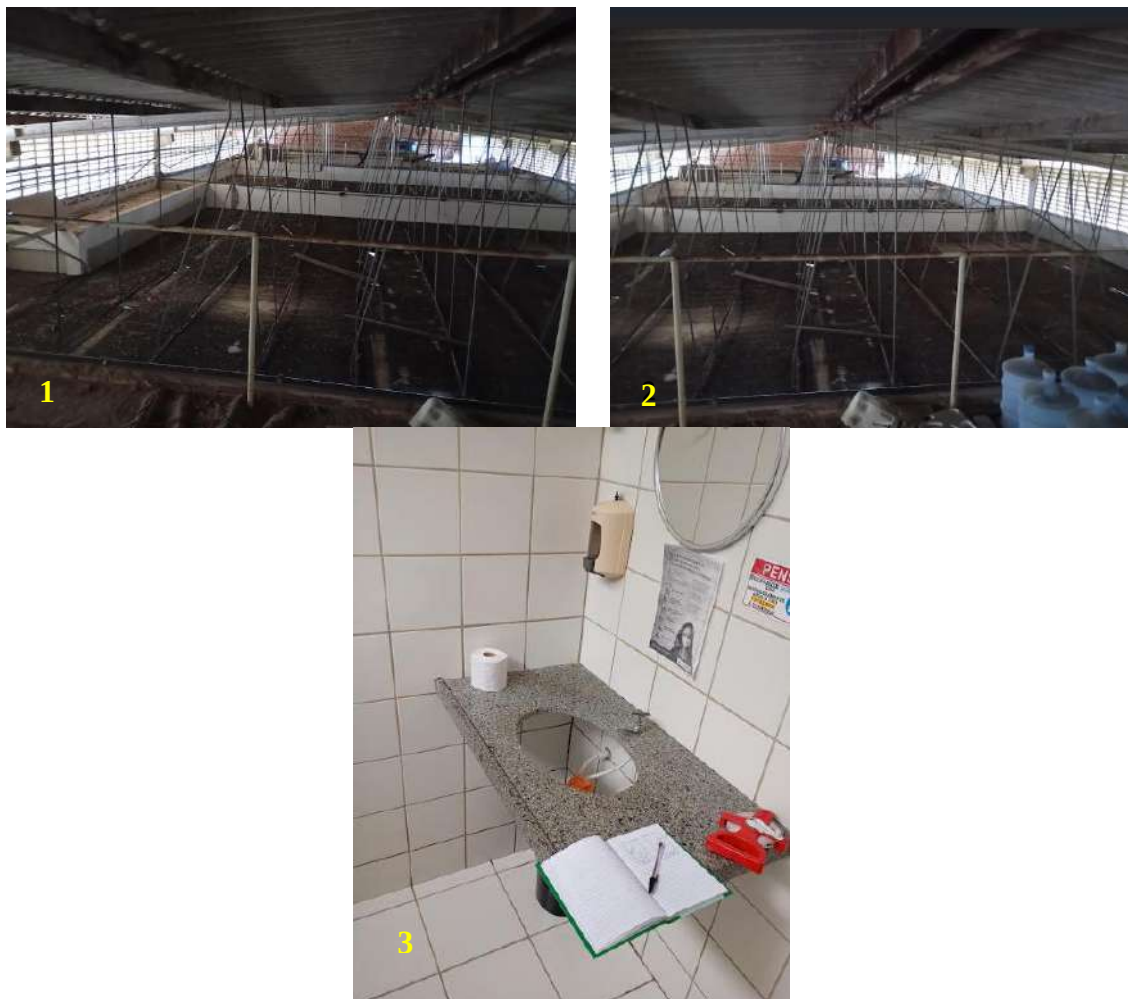
Outro detalhe somente agora observado foi a falta da cuba de porcelana no banheiro feminino, que utilizado pelo público do auditório, mostrado na figura 3.

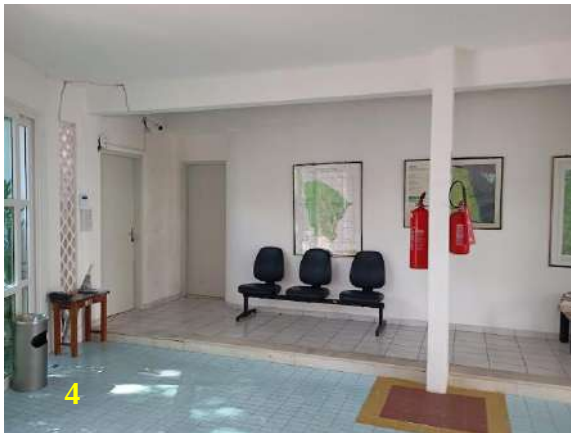
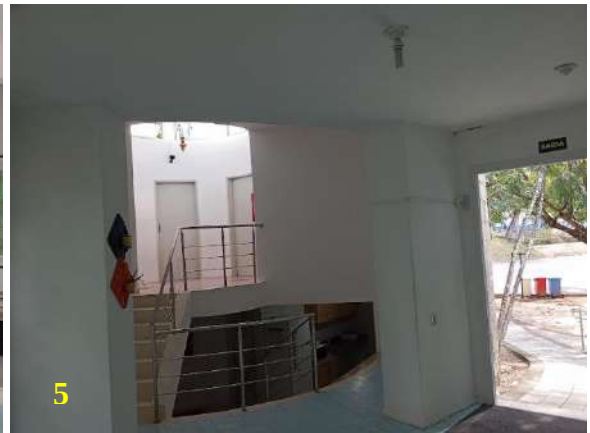
A área total para pintura interna das paredes e tetos está estimada em **140 m²**. Para esse serviço não será necessário o uso de andaimes. As figuras 4 e 5 mostram o hall de entrada do Gama.

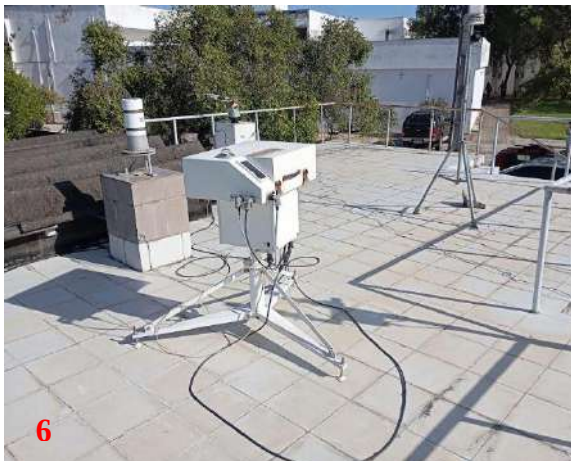
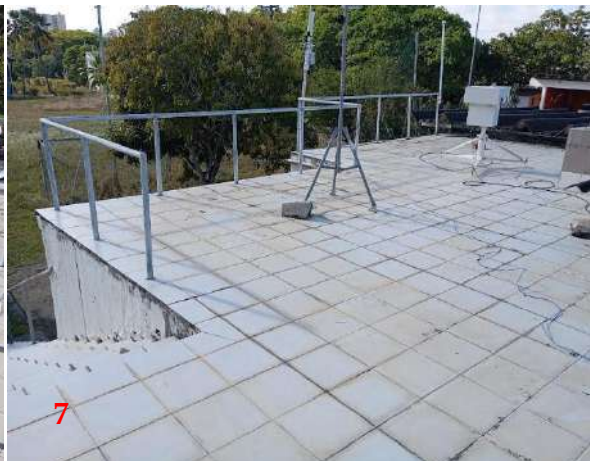
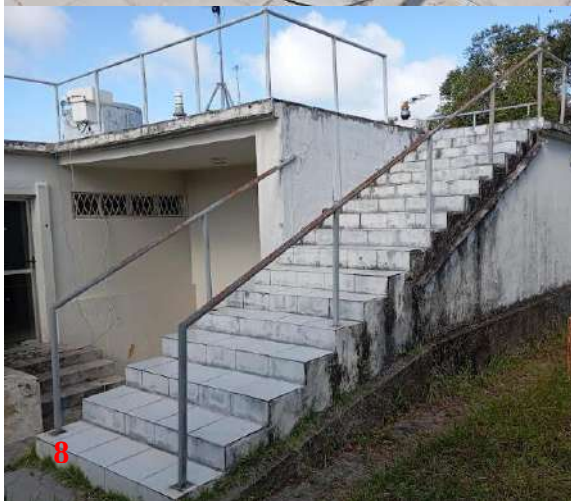
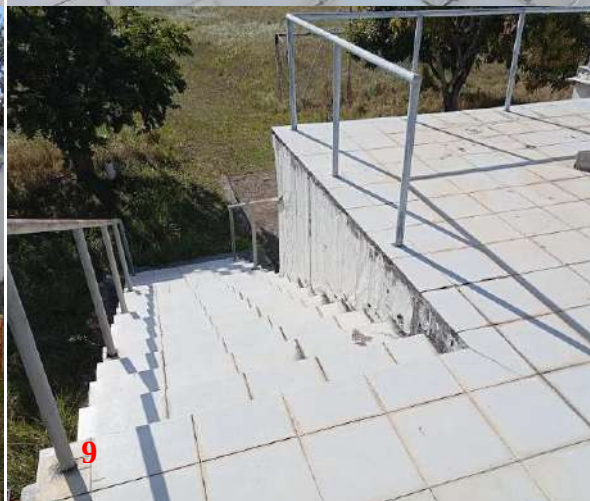
A laje principal do LAVAT, com **60 m<sup>2</sup>** de área coberta com cerâmica, apresenta leves infiltrações. Estas infiltrações devem ser corrigidas com novo rejuntamento das peças cerâmicas. As figuras 6, 7, 8 e 9 mostram a laje superior do prédio e a escada de acesso.

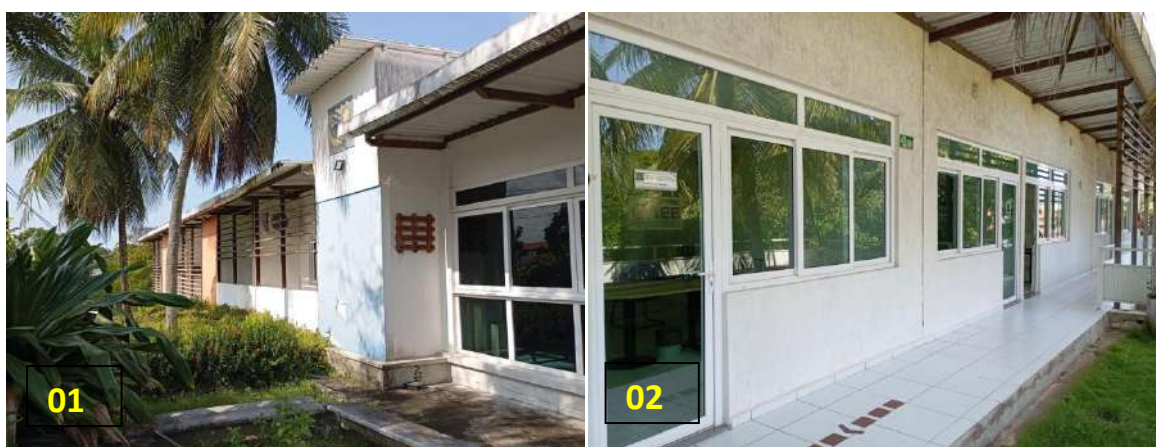
Figura 1 - Fachada Principal ; figura 2 - Fachada Posterior

No Beta estão alocados os seguintes laboratórios: Projeto CONASAT, EDC (Enviroment Data Colector), Desenvolvimento Eletrônico I e II. Como este prédio passou por uma reforma há aproximadamente 15 anos, os problemas encontrados são poucos. As figuras 1 e 2 mostram as fotos das fachadas principal e posterior o prédio, respectivamente.

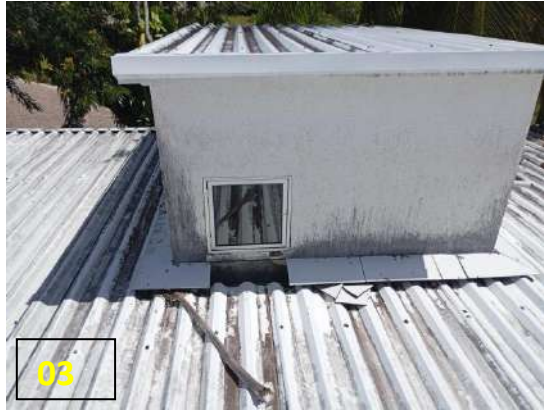
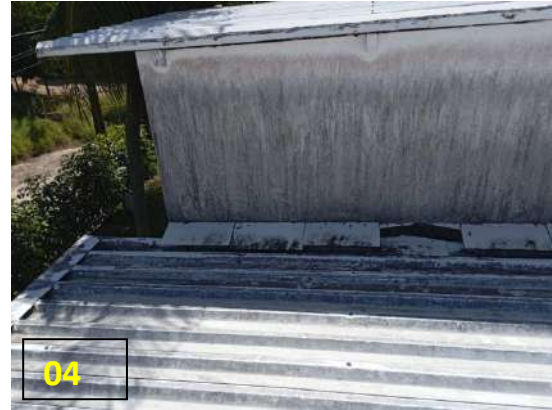
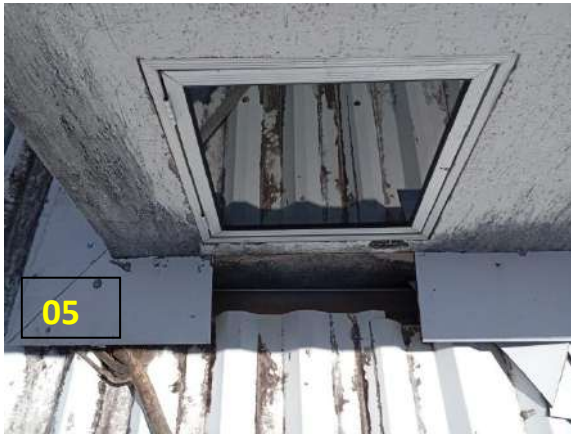
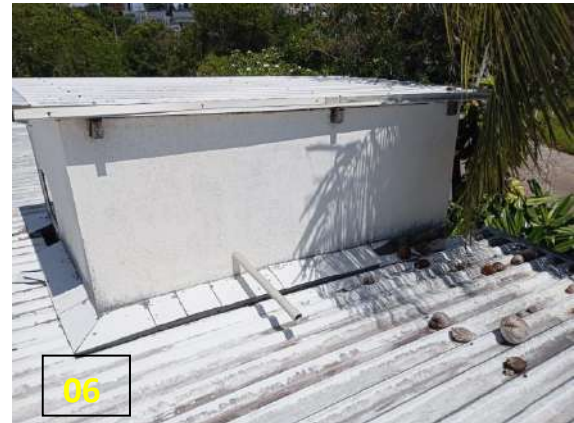
Figuras 03, 04, 05 e 06 - Avarias no rufo da caixa d'água.

Substituir o rufo existente em três laterais da caixa d'água, por rufo de premoldado, conforme mostrado nas figuras, 03, 04, 05, 06. Para esse serviço serão necessários 7 (sete) metros linear deste pré-moldado.

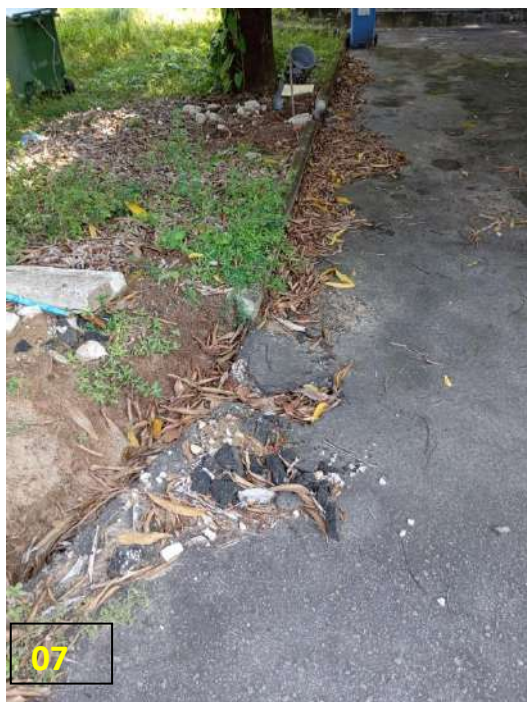
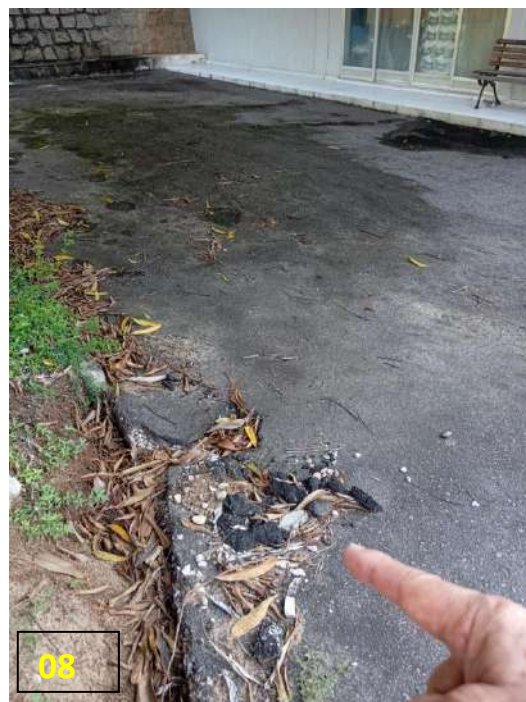
Figuras 07 e 08 - Vazamento da tubulação sob o asfalto

Devido um vazamento sob o asfalto no lado posterior da edificação, o banheiro inferior está sem água. Fizemos um tamponamento provisório no ramal desta tubulação para evitar o enorme desperdício de água que estava ocorrendo. As fotos nas figuras 07 e 08 mostram o local do serviço.

Para o conserto desta tubulação de 25 mm em PVC a empresa deverá cavar sob o asfalto e efetuar o conserto.

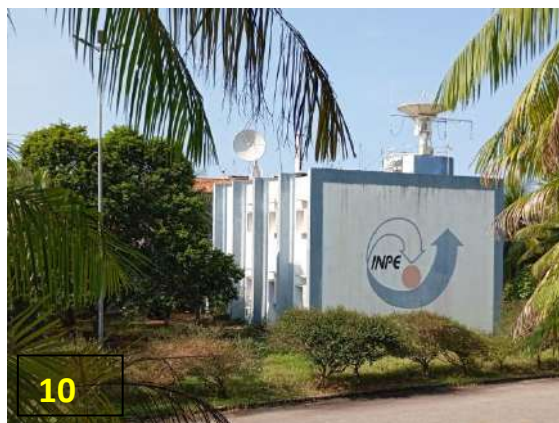
Figura 09 - Entrada principal do Gama e figura 10 - Bloco do laboratório de testes e estação multimissão, nos pavimentos inferior e superior, respectivamente.

Nas salas do Gama estão distribuídos, SINDA (Sistema Integrado de Dados Ambientais), Laboratório eletrônico e telecomunicações, Estação Multi Missão de Natal (EMMN), Data Center da COENE e salas do pessoal de desenvolvimento e pesquisa. As figuras 09 e 10 mostram a fachada do GAMA.

Os principais problemas desta edificação estão nas infiltrações de água encontradas na laje sobre a EMMN, infiltrações nas lajes sobre algumas salas devido a trincas em telhas de fibrocimento, corrosão na escada da saída de emergência e banheiros masculino e feminino desativados devido entupimento nos canos de esgoto.

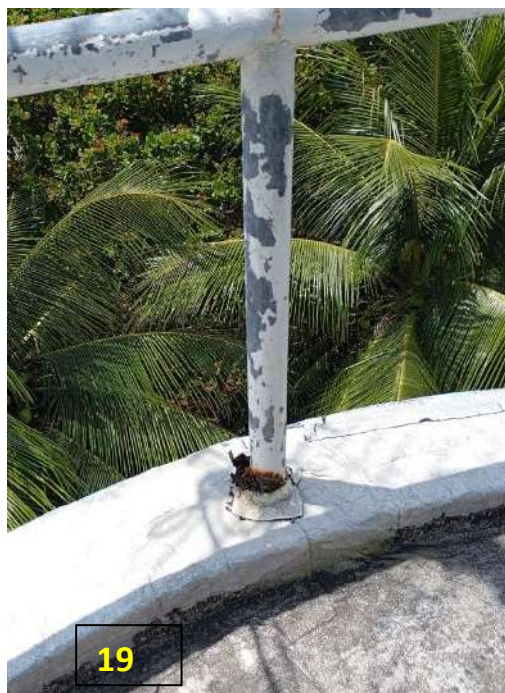
Figura 19 - Corrosão em guarda corpo

O guarda corpo na área C sob a antena parabólica, deverá ser reparado em diversos pontos devido a a forte corrosão em alguns canos, conforme mostra a figura 19 abaixo.

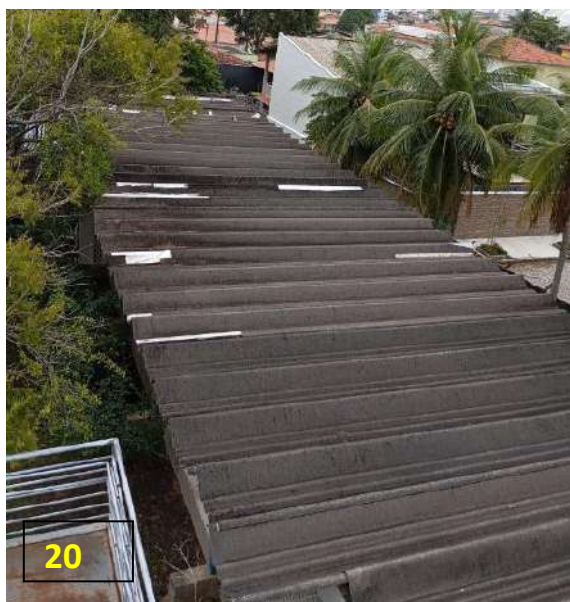
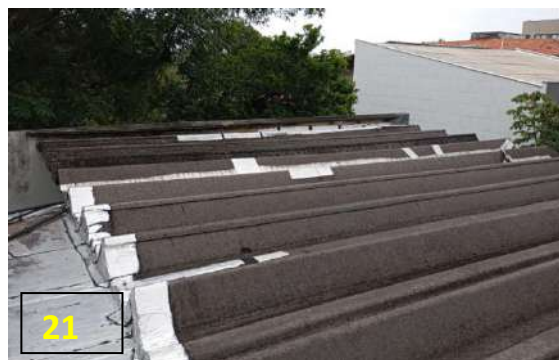
Figura 20 - Vista geral do telhado do prédio Gama; figura 21 - Vista de detalhes do conserto com manta asfáltica realizado anteriormente.

O reparo das telhas fibrocimento será feito com aplicação de manta asfáltica com alumínio, conforme mostra as figuras 20 e 21. Para este serviço **estima-se o uso de 7 m<sup>2</sup> do produto**

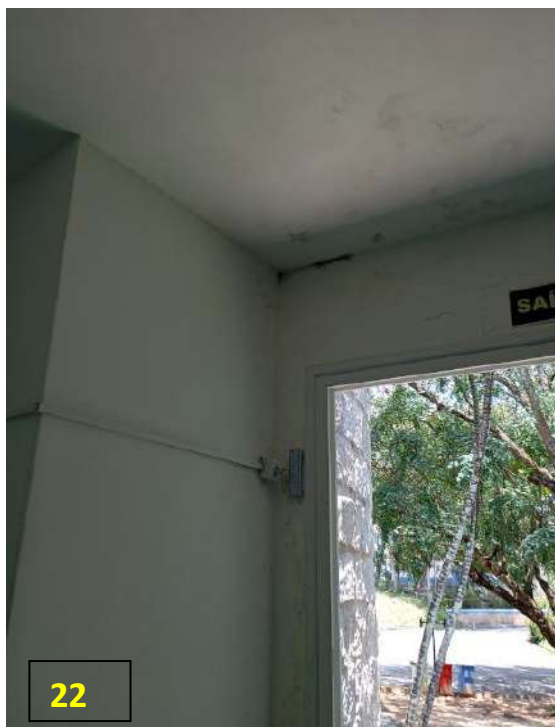
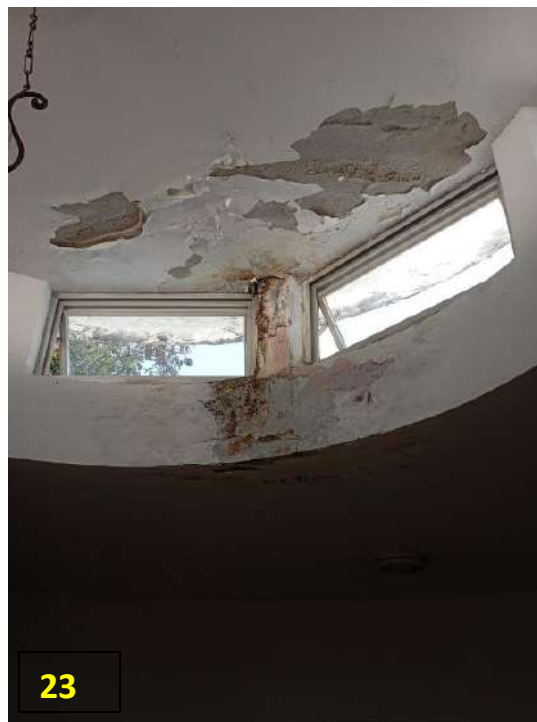
Figura 22 - Infiltração hall entra do Gama ; figura 23 - infiltração no hall das salas

A laje de entrada no Gama apresenta infiltração nos dois pontos de escoamento das chuvas e laje do hall de acesso as salas 03, 04 e 05, mostrado nas figuras 22 e 23, respectivamente. Para correção desses problemas deverá ser refeita a aplicação da manta asfáltica no pontos das infiltrações e aumentado o diâmetro dos dois tubos de escoamento sobre a laje do hall de entrada do prédio.

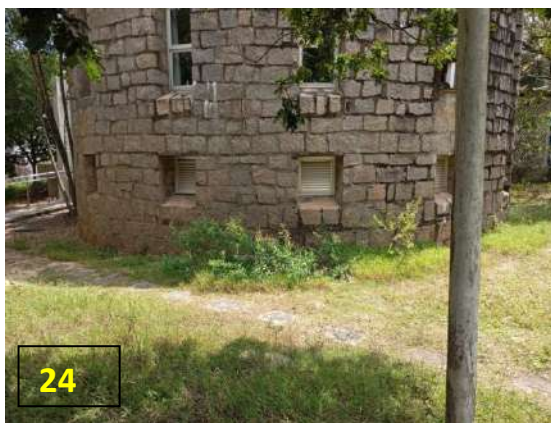
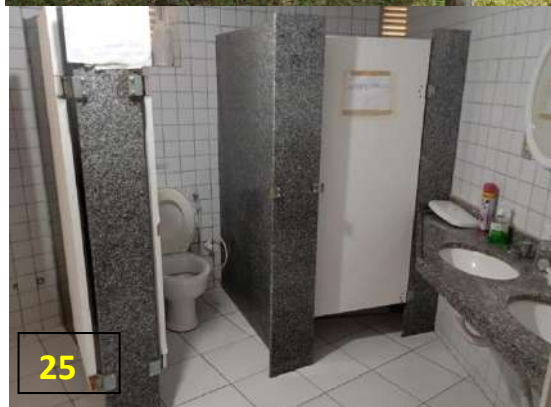
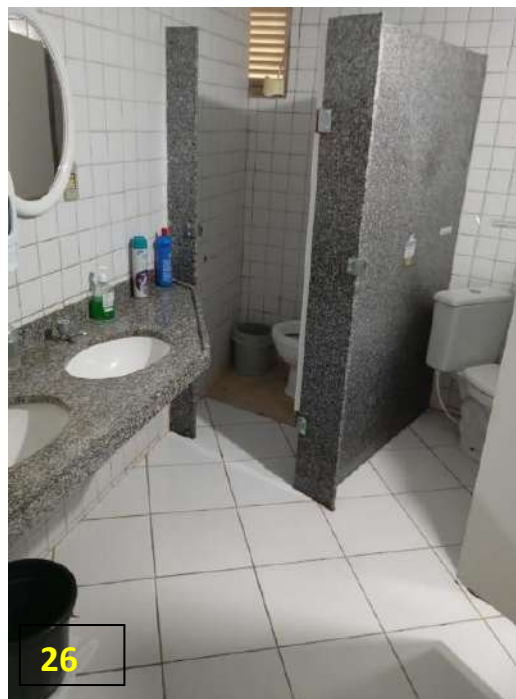
Figura 24 - Lado externo dos banheiros; figura 25 - Banheiro feminino; figura 26 - Banheiro masculino.

O prédio Gama tem dois banheiros, mostrados nas figuras 24, 25 e 26, sendo um feminino e um masculino. Os banheiros usam fossa séptica interligada por tubulação de 100 mm em pvc, distante 4,5 metros do prédio. Esta tubulação sofre com a penetração de raízes das árvores próximas. Poderá ser necessária a retirada de vasos sanitários e tubulação das pias para verificação dos entupimentos. Atualmente os banheiros estão interditados.

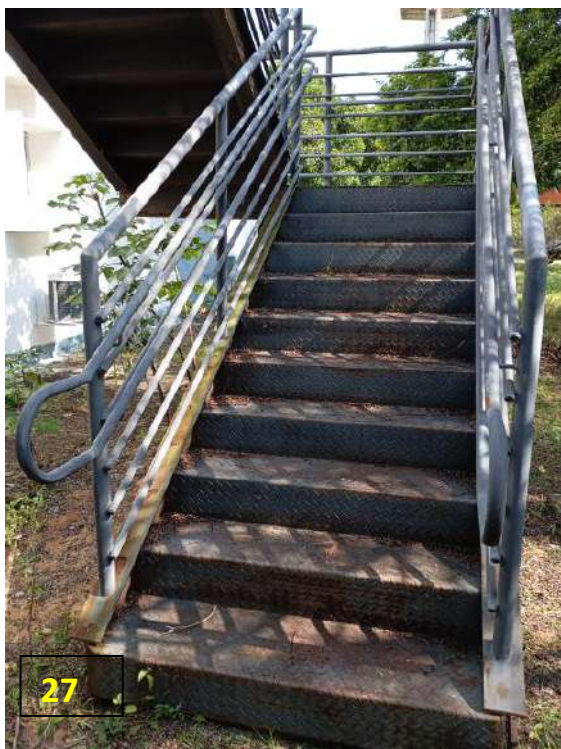
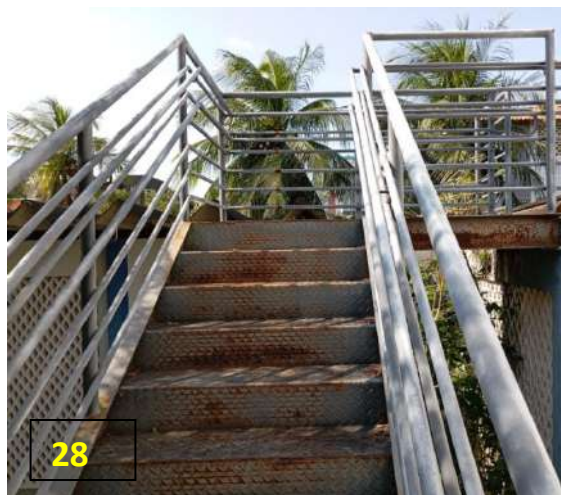
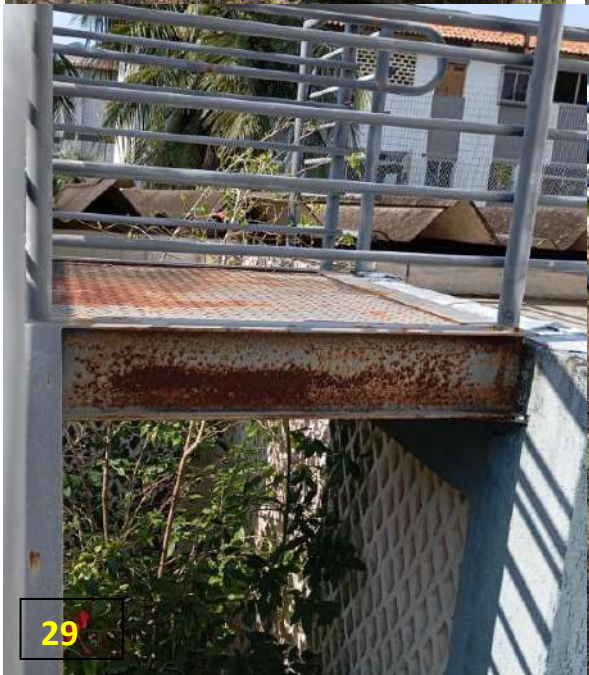
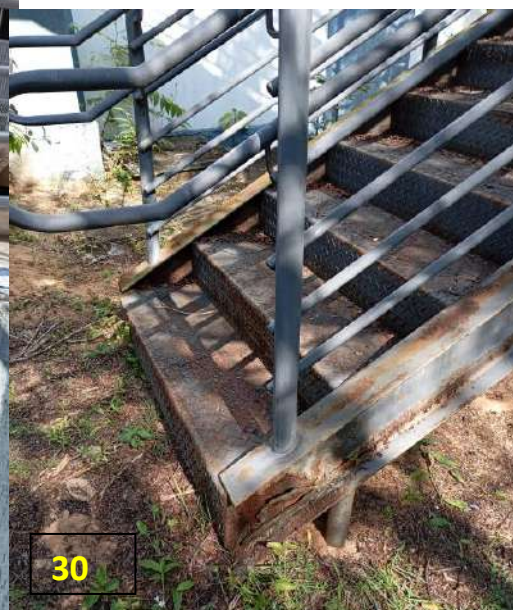
Figuras 27, 28, 29 e 30 - Escada de emergência

A escada de saída de emergência, mostrada nas figuras 27, 28, 29 e 30, totalmente construída em perfis de aço, tem uma área total **de 50 m<sup>2</sup> para ser lixada e repintada**. Como a ferrugem está em estado avançado em vários pontos, será necessária a utilização de lixas, escovas de aço para a retirada dessa corrosão. Nas áreas com maior corrosão deverá ser aplicado Zarcão antes da pintura final. A área estima para o uso do **Zarcão é de 5,0 m<sup>2</sup>**. Toda a pintura deverá ser realizada com pincel ou trincha, usando esmalte sintético a base de água.

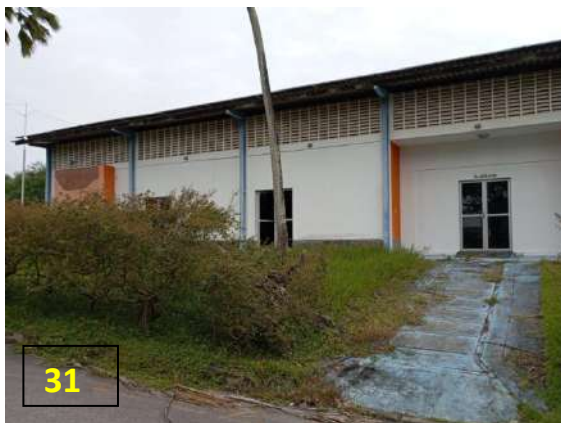
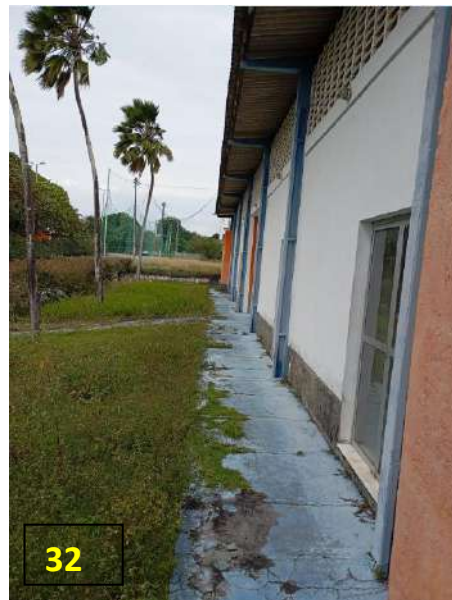
Figuras 31 e 32 - Fachada principal do Epsilon.

Neste prédio está instalado o Auditório da unidade, sala de curso e sete salas dos pesquisadores e bolsistas. As figuras 31 e 32 mostram a fachada principal da construção. Sobre este prédio estão instalados o painéis fotovoltaicos da usina solar da COENE, juntamente com seus 04 inversores instalados internamente neste prédio.

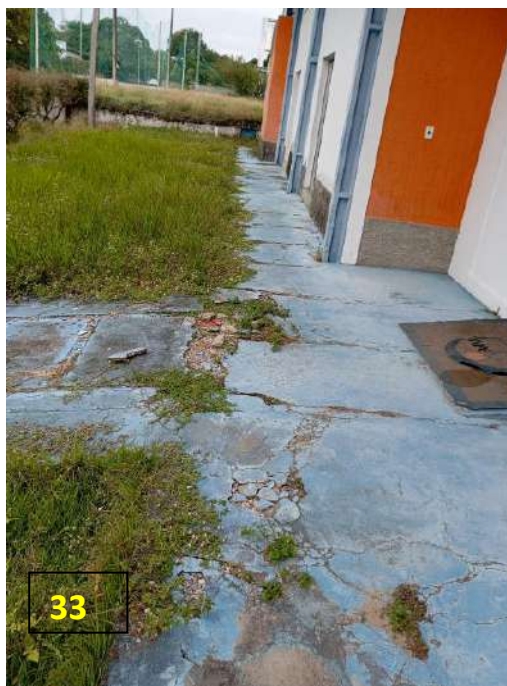
A calçada de 38 m x 1,2 m com um total de 46 m<sup>2</sup> de acesso ao auditório e sala de curso, na fachada principal está completamente destruída. Faz-se necessário o capeamento com argamassa de cimento e areia em toda a sua extensão, conforme mostra a figura 33.

Figura 33 - Estado atual da calçada principal do Epsilon, apresentando placas do piso soltando devido as trincas.

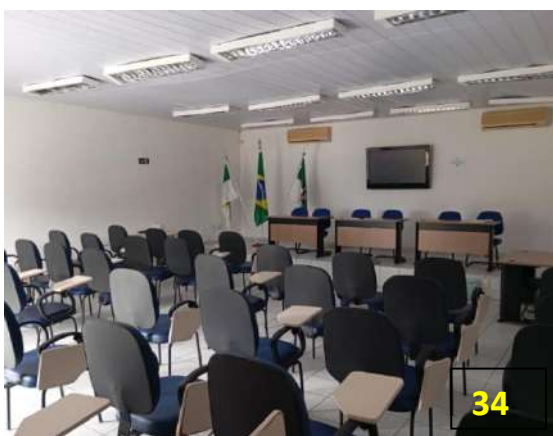
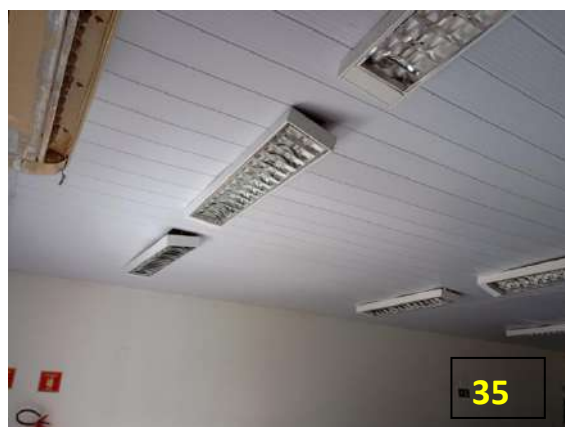
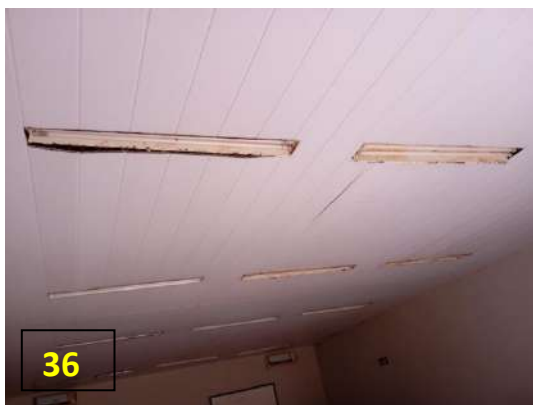
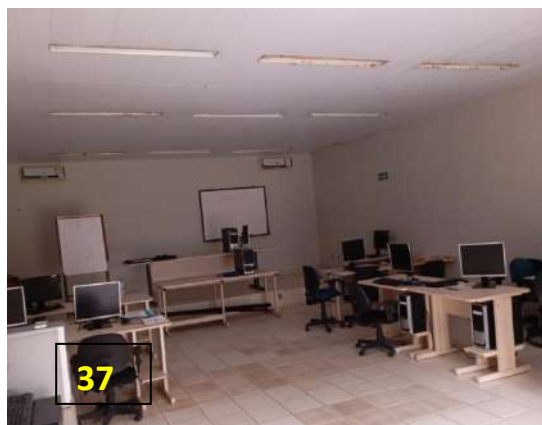
Figura 34 e 35 - Condição atual do auditório ; Figura 36 e 37 - Condição atual da Sala de cursos

O forro de PVC do Auditório e Sala de cursos corre um sério risco desabar com o rompimento dos arames de fixação devido a ferrugem. A área do auditório é de 72 m<sup>2</sup> e a Sala de cursos têm área de 62 m<sup>2</sup>. Para esse serviço deverá ser usado arame do tipo revestido. As luminárias dos dois ambientes encontram-se em péssimo estado devido a corrosão. Sugere-se a substituição por 17 luminárias tipo LED no auditório e 12 luminárias na sala de curso, compatíveis com as furações existentes no forro. As figuras 34, 35, 36 e 37 mostram o atual estado do forro no auditório e sala de cursos, respectivamente.

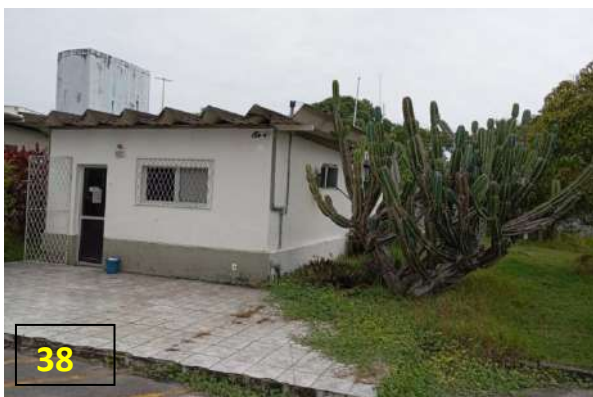
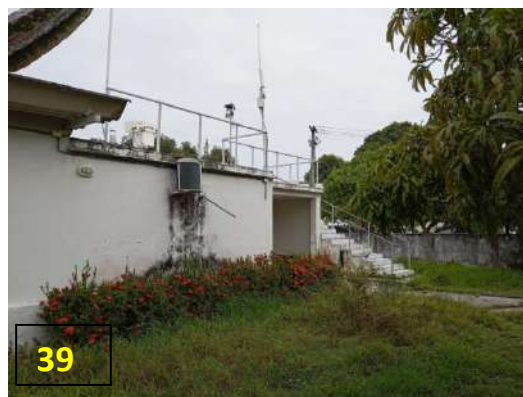
Figura 38 - Fachada principal; figura 39 - Fachada lateral esquerda do LAVAT.

Neste prédio de quatro salas e com aproximadamente 100 m<sup>2</sup>, são coletados dados ambientais (meteorológicos e ozônio) por meio de equipamentos em solo e por meio do lançamento de balões. As figuras 38 e 39 mostram detalhes da sua fachada principal e lateral.

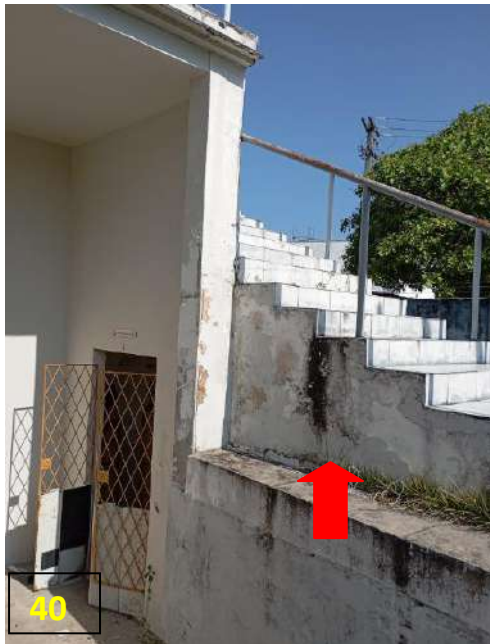
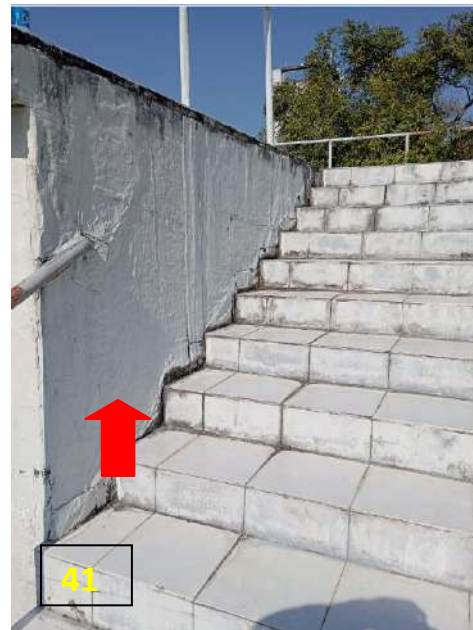
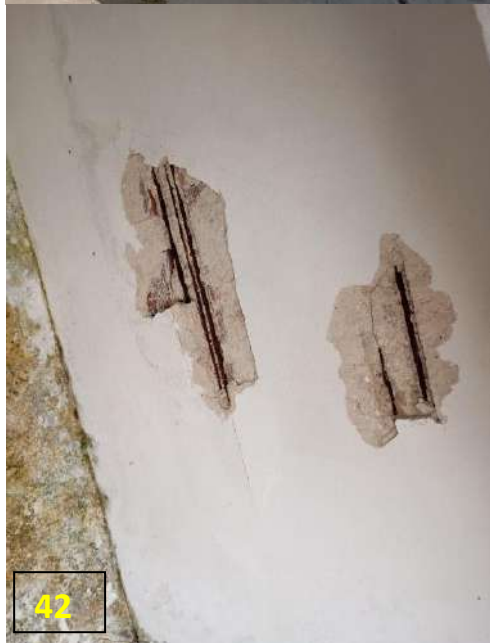
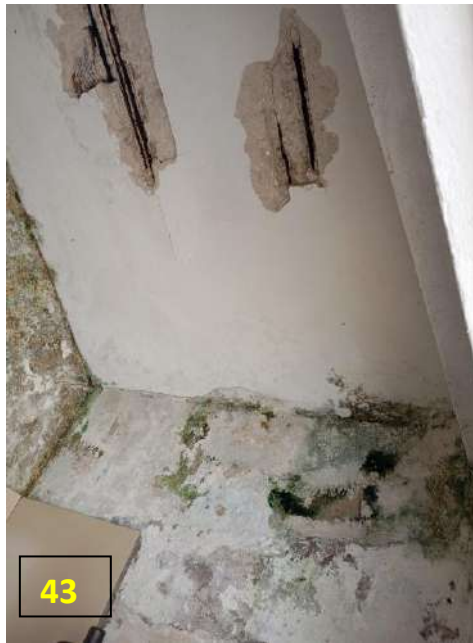
Figura 40 e 41 - Visão geral da escada; figuras 42 e 43 - Área sob a escada com ferragem exposta.

A escada de acesso à laje, mostrada nas figuras 40 e 41, encontra-se com ferragens enferrujadas aparecendo devido a infiltração no concreto, conforme mostra nas figuras 42 e 43. Deverá ser feita recuperação das ferragens expostas sob a estrutura da escada e colocação de cerâmica na lateral da escada (setas em vermelho) para impedir a infiltração de água na parede, mostrado nas figura 40 e 41. A área avaliada para a recuperação desta estrutura é de **3,0 m<sup>2</sup>**.

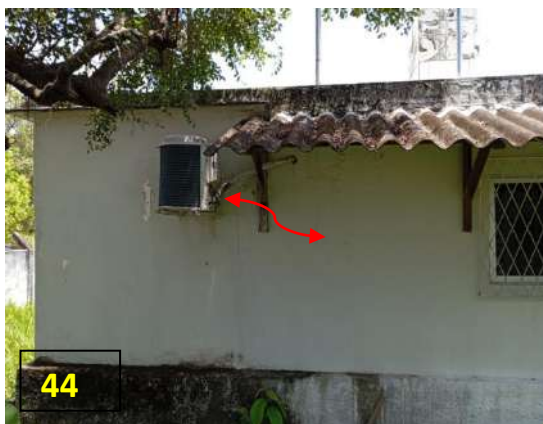
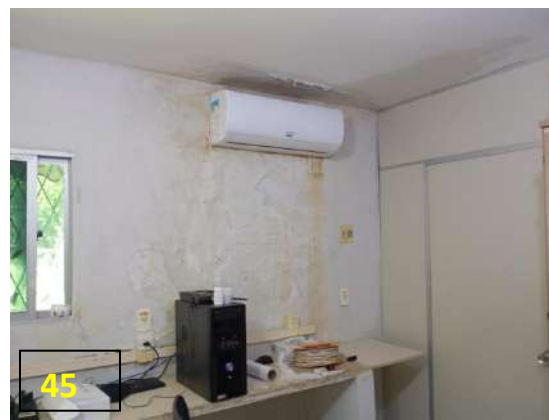
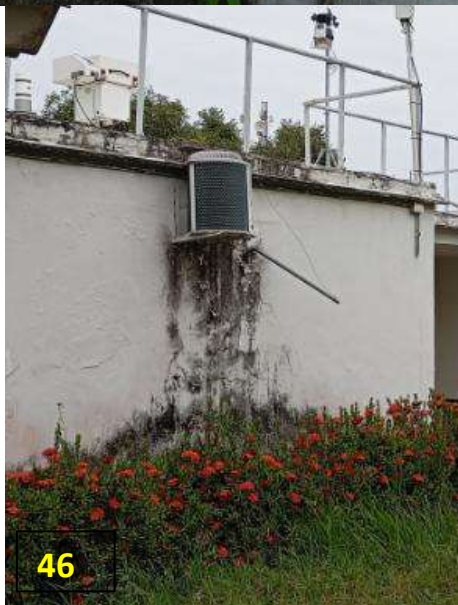
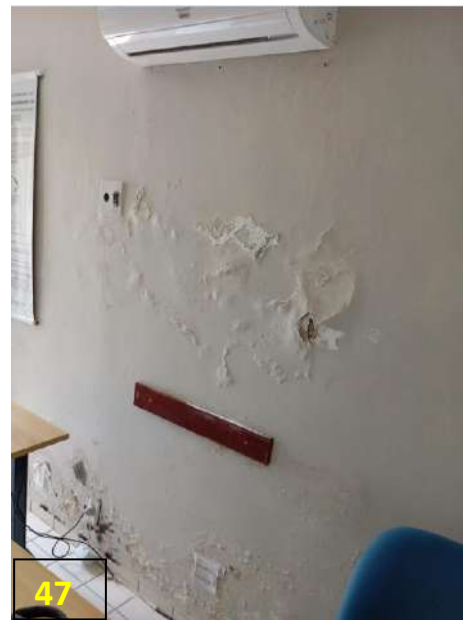
Reposicionar o aparelho da sala 04, mostrado da figura 44, para debaixo da cobertura lateral sudeste do prédio. Substituição da tubulação que recebe o dreno do ar condicionado das salas 02, 03 e 04 no LAVAT, mostrados nas figuras 45, 46 e 47.

Como as paredes internas e externas onde estão instalados os aparelhos estão comprometidas devido as infiltrações, se faz necessária uma recuperação. Deverá ser refeito o reboco danificado (interno e externo) danificado no entorno do equipamento e posterior pintura. Estima-se 8 m<sup>2</sup> de reboco interno e externo, 20 m<sup>2</sup> de pintura externa e 40 m<sup>2</sup> de pintura interna, na cor branco gelo, com especificação técnica para cada ambiente.

Figura 44- Ar condicionado que precisa ser alterado de lugar, as figura 45 e 47 mostram as paredes internas com as infiltrações, a figura 46 mostra o ar condicionado na outra lateral do prédio com problema de infiltração devido o dreno.

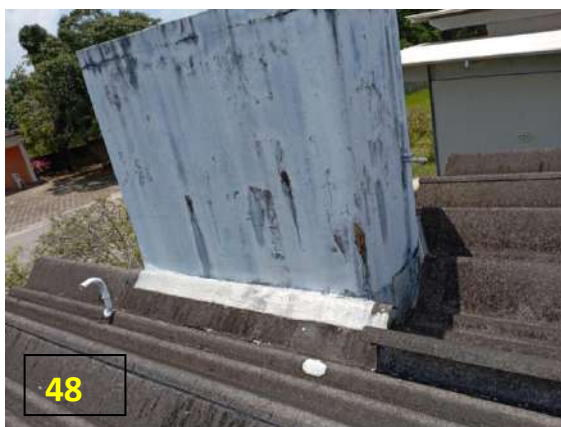
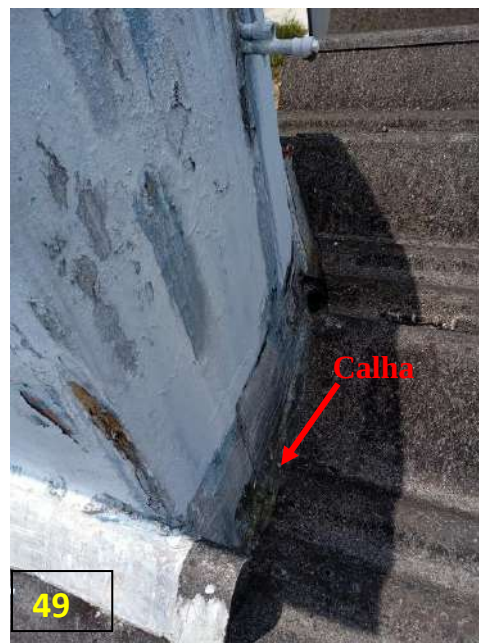
A calha de concreto junto a caixa de d'água do LAVAT apresenta infiltração nas paredes da sala de entrada. Durante a chuva está entrando água pelo quadro de energia que alimenta o prédio e a oficina mecânica em sua lateral.

Para a solução deste problema deve-se colocar manta asfáltica em toda a sua extensão, assim como a troca das mantas aplicadas entre as telhas de fibrocimento e a caixa d'água, conforme mostra as figuras 48 e 49. Estima-se a aplicação de 3 m<sup>2</sup> de manta asfáltica para concluir esse serviço;
